丰台区辛庄村 I 区棚户区改造土地开发项目
A-04、A-10、A-11、A-15 地块
土壤污染状况调查报告

建设单位：北京中筑鑫盛置业有限公司

调查单位：北京中环尚达环保科技有限公司

2025 年 12 月

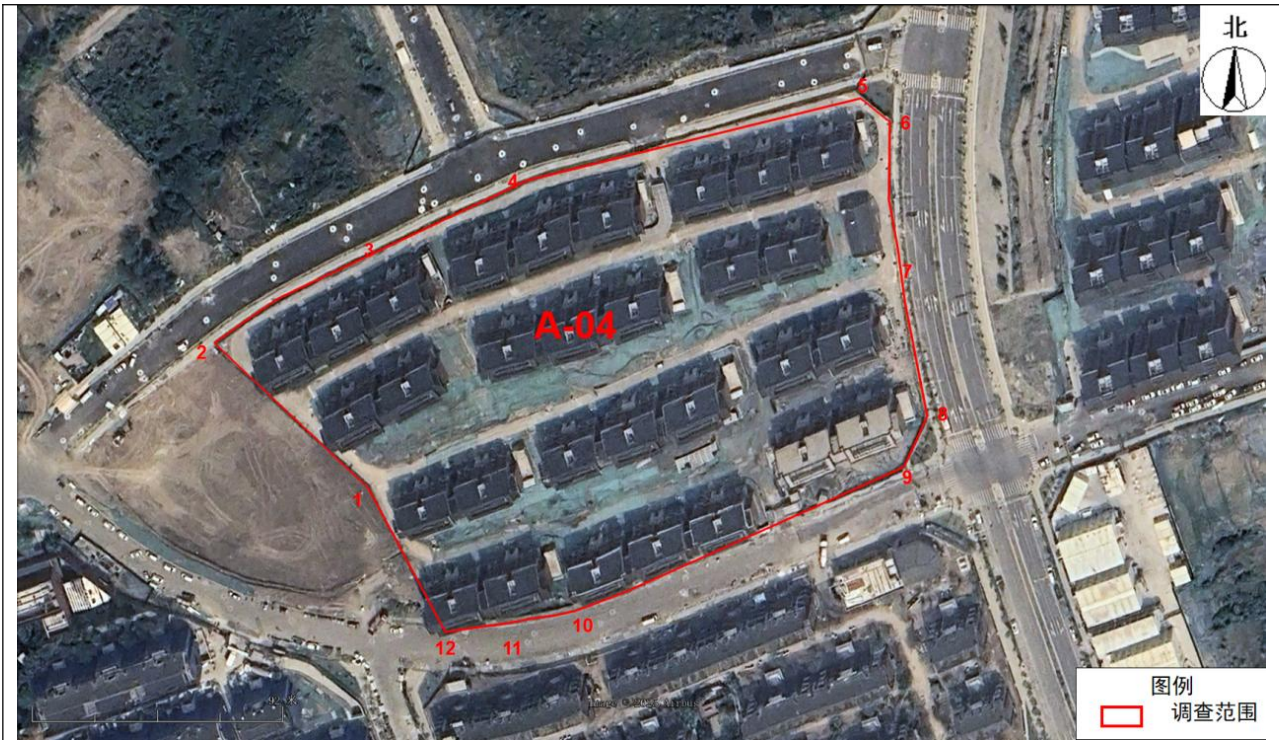
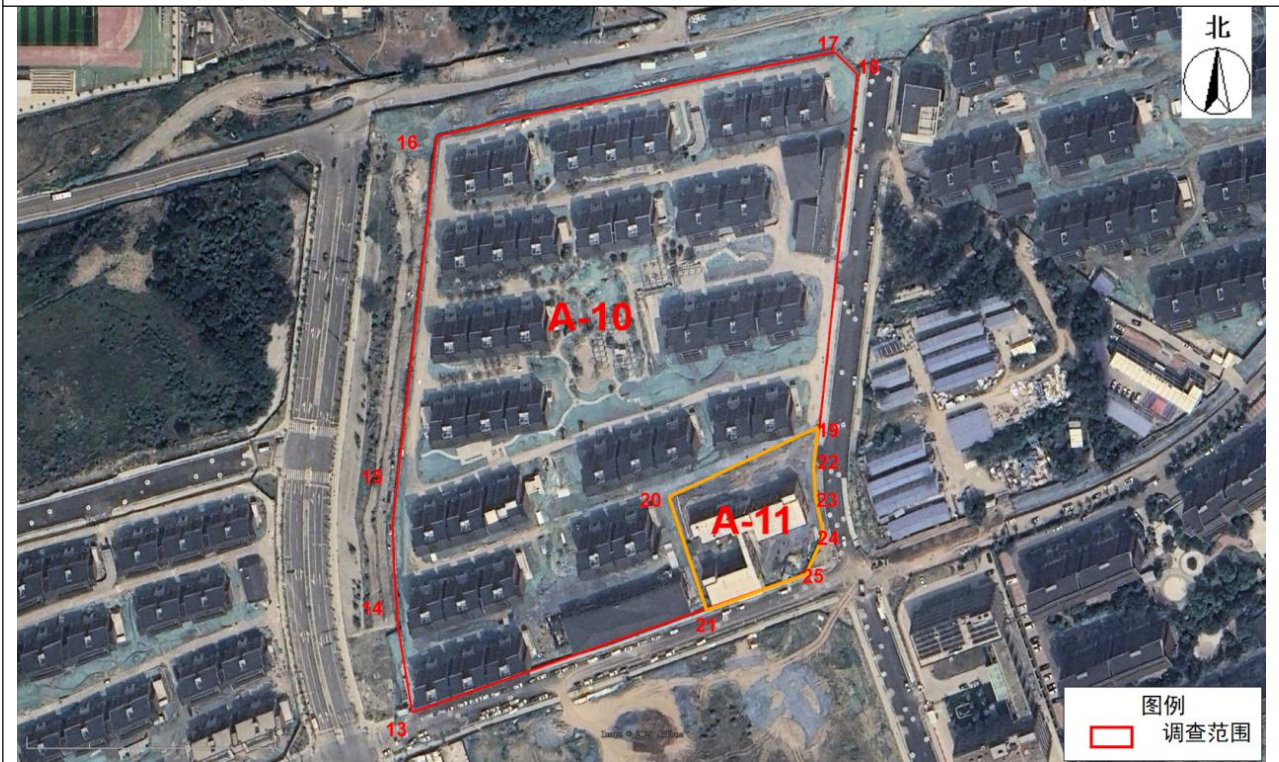
图 1.3-1 调查地块四至范围及红线拐点编号图

本次调查范围为甲方提供的项目红线范围，本次调查面积 125825.145m²，中心坐标为东经 116.14874°，北纬 39.86385°。调查地块四至为：东、南至规划长辛店北二十四路，西至规划长辛店北二十五路及长辛店北二十四路，北至规划长辛店北四路及长辛店北辛庄路。调查地块四至范围及红线拐点编号见图 1.3-1，拐点坐标见表 1.3-1。

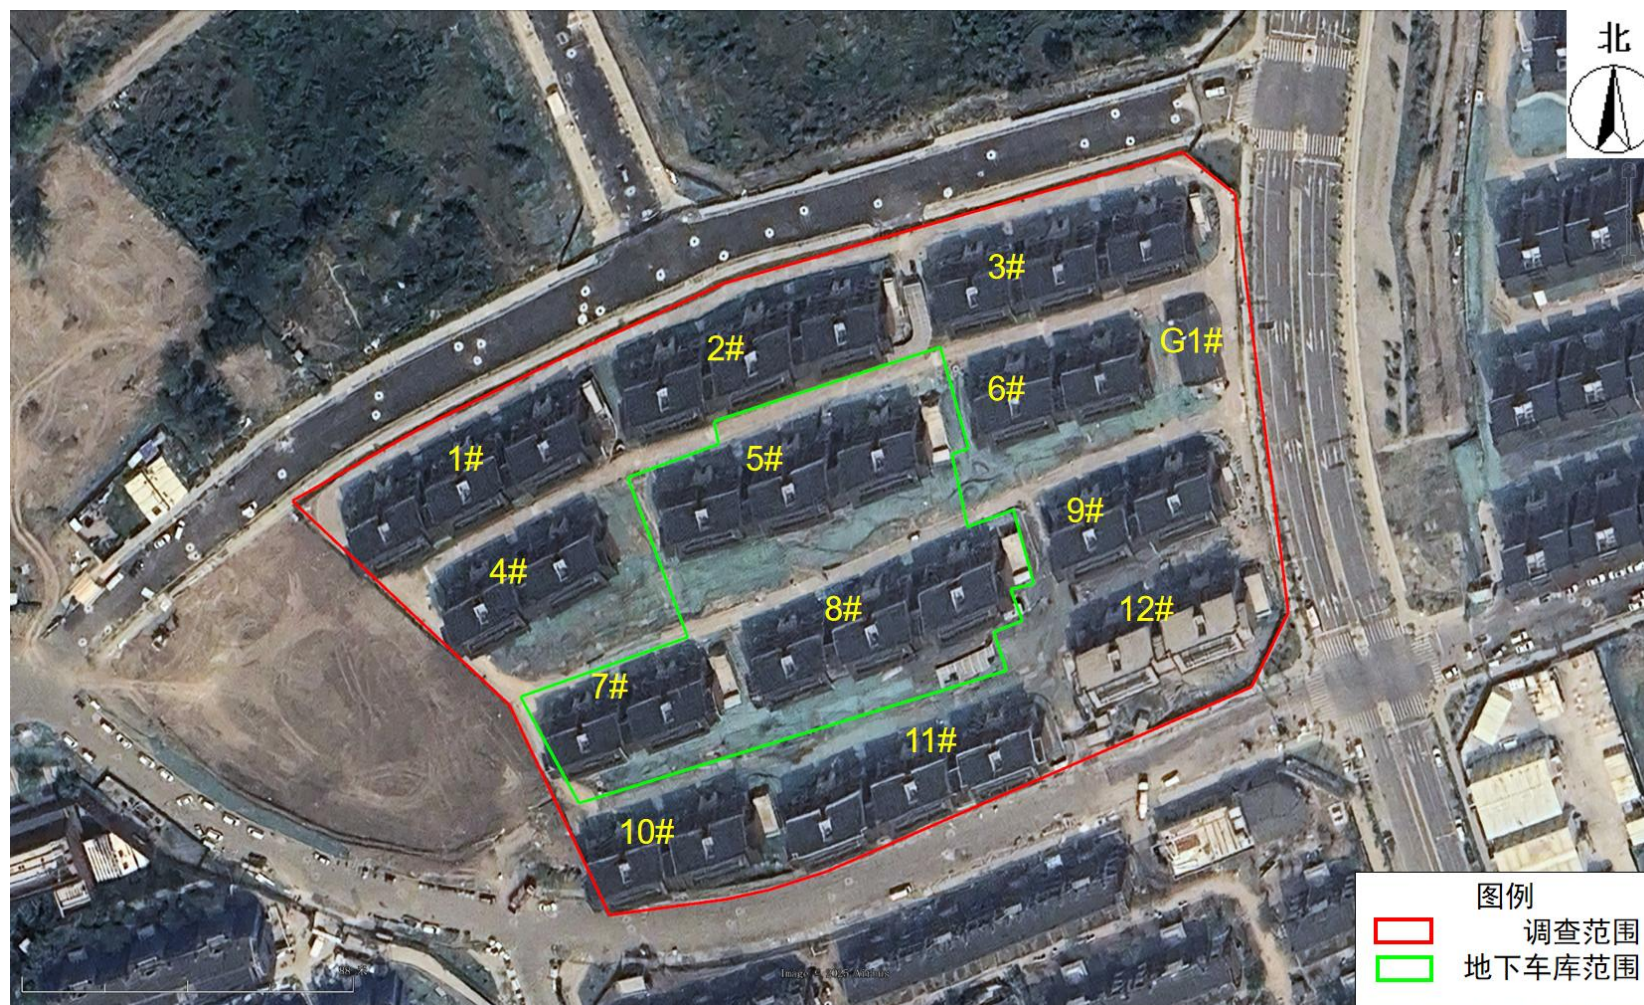
图 2.3-2-1 调查地块 A-04 现状布局

A-04 用地面积 30857.897m²，地块内包含 13 幢建筑及 2 层地下车库；A-10 用地面积 55692.1m²，地块内包含 17 幢建筑及 1 层地下车库；A-11 用地面积 4200m²，地块内包含 1 幢建筑；A-15 用地面积为 35075.148m² 及 2 层地下车库，地块内包含 12 幢建筑。地块现状见下图 2.3-1。

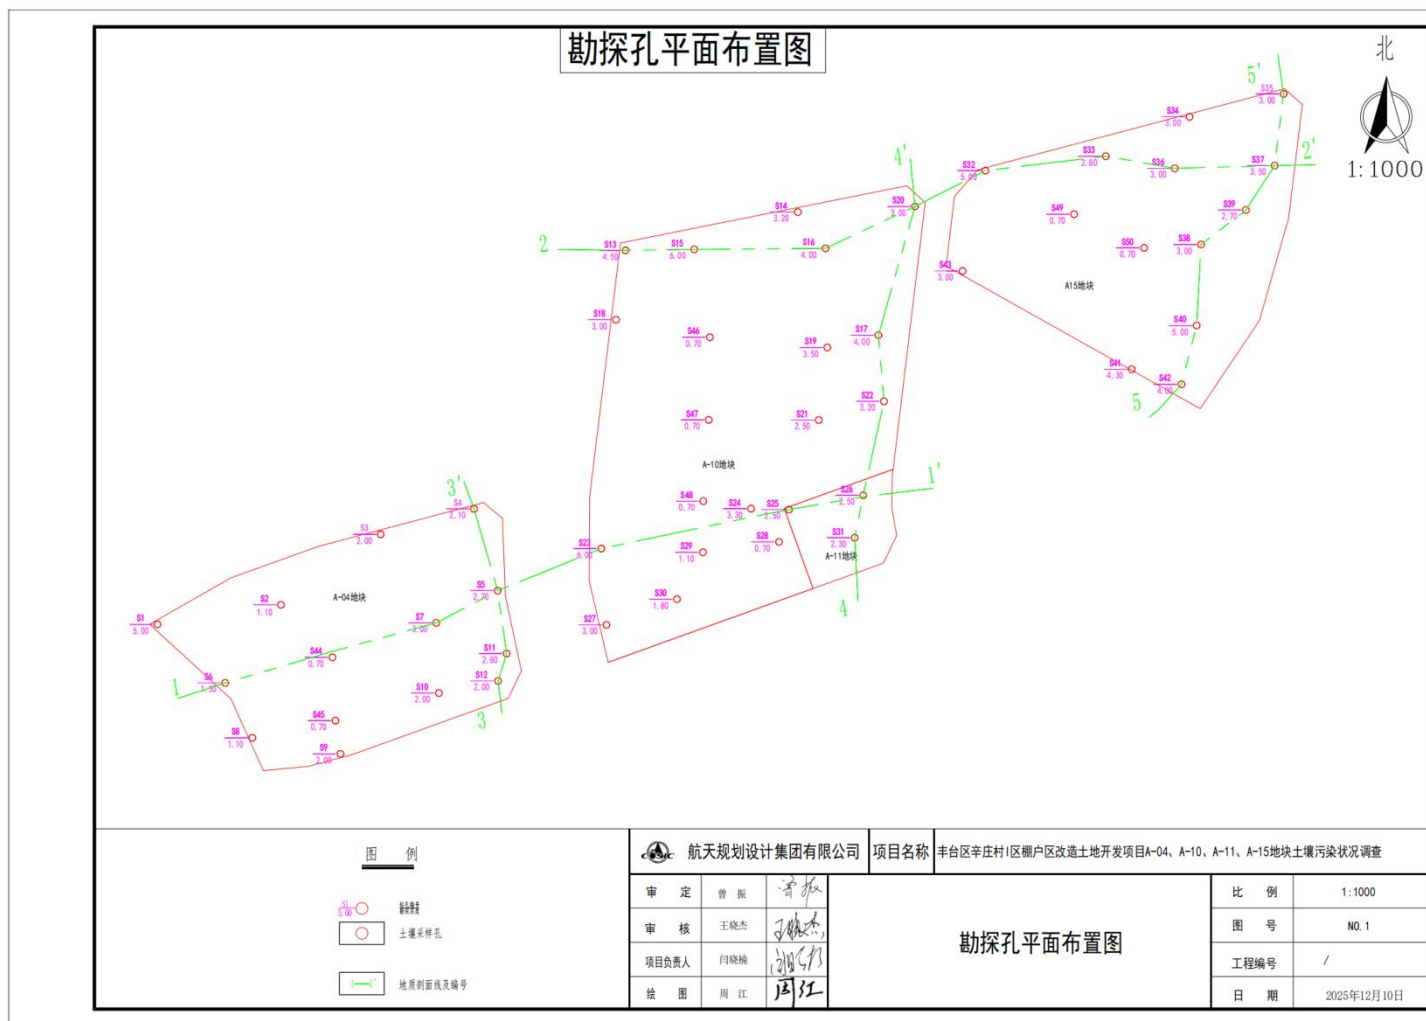
图 4.1-1 地块典型地层剖面线位置

地块典型地层剖面线位置与典型水文地质剖面见图 4.1-1、图 4.1-2~图 4.1-6。

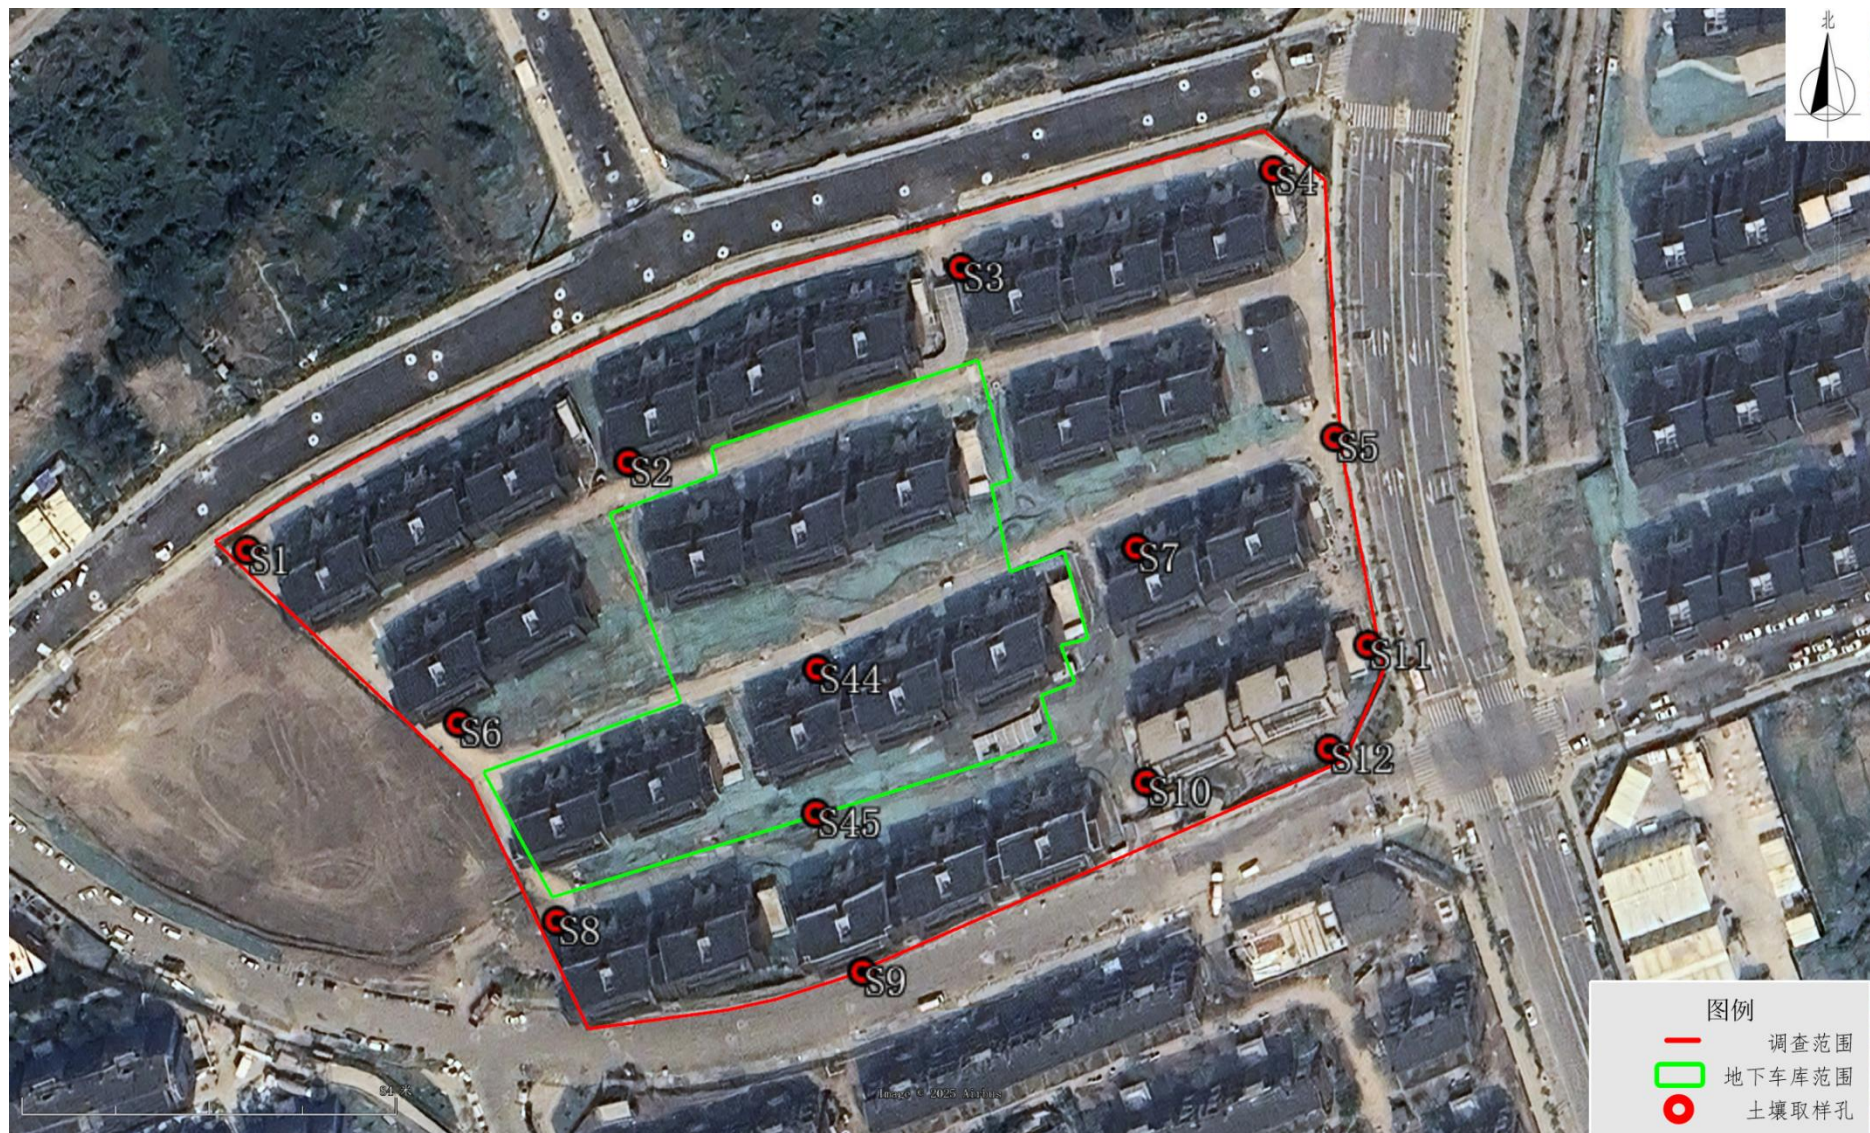
图 5.1-1-1 A-04 土壤采样点平面布置图

孔号	纵坐标 (X)	横坐标 (Y)	备注
S1	299634.671	482287.887	土方未收扰动区域的土壤采样点，检测原状土壤是否满足规划要求。
S2	299648.438	482374.989	
S3	299698.233	482445.337	
S4	299716.194	482511.209	
S5	299658.432	482527.923	
S6	299593.374	482335.670	
S7	299635.715	482484.550	
S8	299554.584	482354.787	
S9	299543.273	482416.965	
S10	299586.173	482486.438	
S11	299614.017	482534.229	
S12	299594.732	482528.221	
S13	299898.673	482618.115	
S14	299925.707	482739.668	
S15	299899.333	482666.556	
S16	299900.144	482759.225	
S17	299838.812	482796.525	
S18	299849.732	482611.377	
S19	299830.158	482760.466	
S20	299929.672	482822.360	
S21	299778.873	482754.439	
S22	299792.122	482800.440	
S23	299688.172	482600.953	
S24	299716.343	482706.679	
S25	299715.688	482733.436	
S26	299725.787	482785.793	
S27	299634.312	482604.658	
S28	299692.894	482726.425

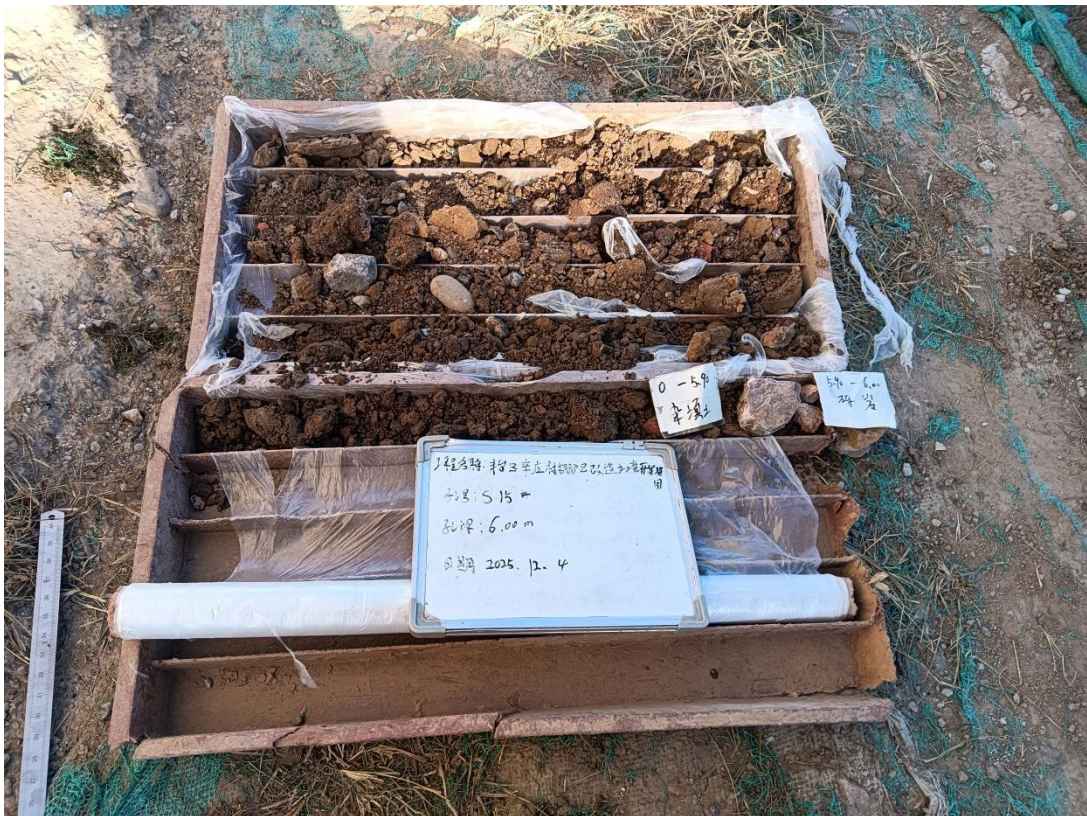
图 5.2-2 土壤采样孔岩心箱

杂填土: 杂色, 中密, 湿, 含砖块、灰渣, 卵石、混凝土块、素填土充填
				杂填土: 杂色, 中密, 湿, 含砖块、会砸, 卵石及素填土充填
古近纪	5.90	87.17		
沉积岩层	6.00	87.07		砾岩: 杂色, 密实, 稍湿, 强风化

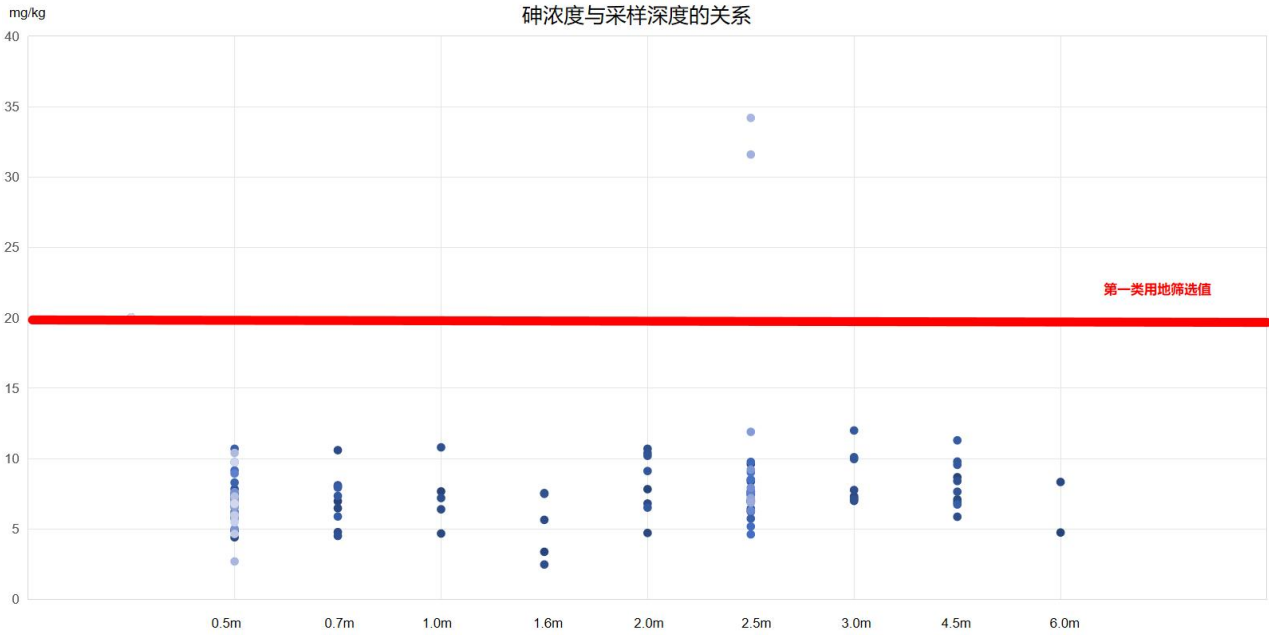
图 8.2-2 砷浓度与采样深度的关系图

砷检出率为 100%，除土壤样品 S33-2.6 和 S33-2.6-P 外，其余土壤样品检出浓度均小于《土壤环境质量建设用地土壤污染风险管控标准（试行）》（GB 36600-2018）中第一类用地筛选值 20mg/kg，最大检出浓度占标率为 171%，按照不同采样深度对土壤样品中砷的浓度进行统计，如图 8.2-2 所示，检出浓度随土壤深度无明显变化规律，仅点位 S33-2.6 及 S33-2.6-P 两个样品出现了超标的情况。

S33 点位的 XRF 砷的快筛显示:1.5m 深度快筛为 22ppm,2.0m 深度快筛为 26ppm,2.5m 深度快筛为 24ppm, 终孔深度 2.8m 的快筛为 13ppm。结合快筛与检测数据,推断 S33 砷检出异常可能位于 2.0~2.5m 深度。S33 点位快筛见下图 8.2-3。

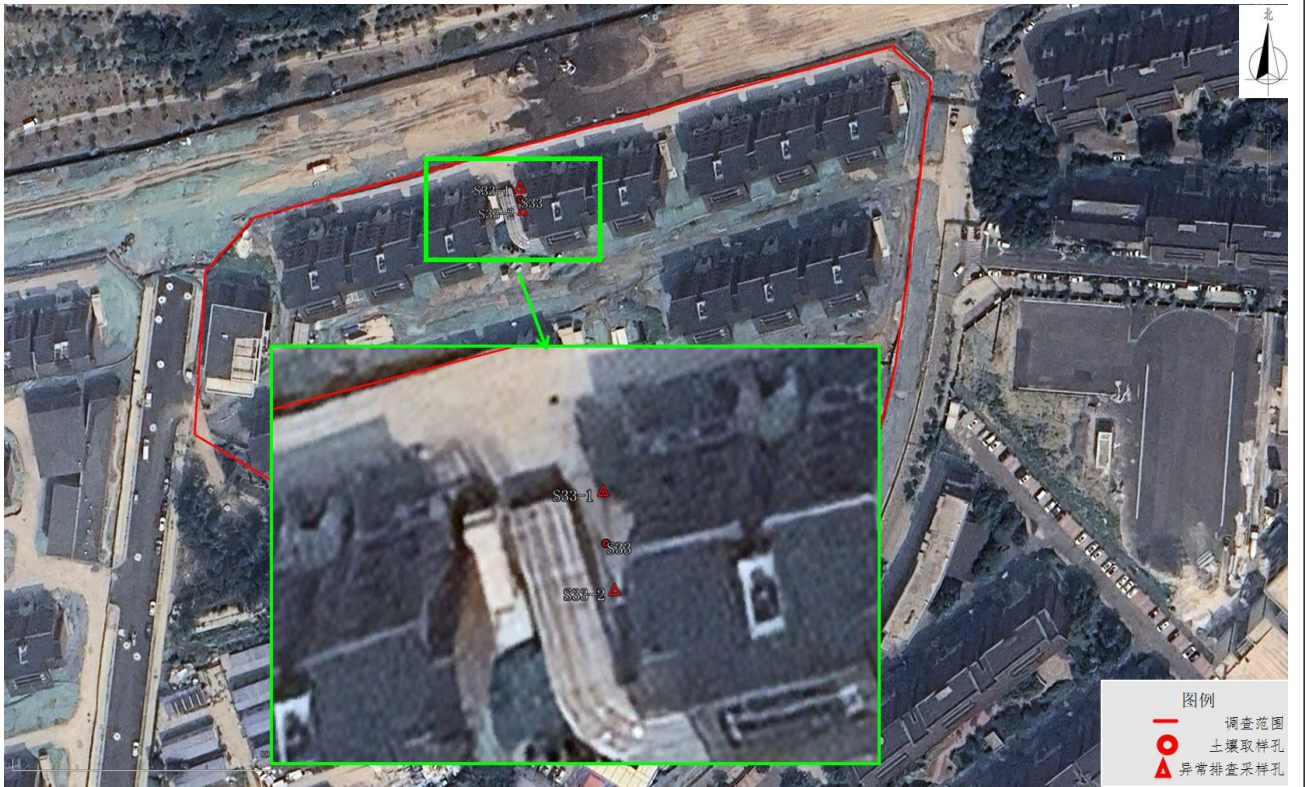
图 8.2-3 异常排查点位说明

2025 年 12 月 15 日针对砷超标第一类用地筛选值的点位 S33 的周边进行补充检测，以判断砷检出超标的影响范围。由于 S33 位于西侧地下车库入口与东侧 2#号楼之间，受地下建筑和建筑基础的影响，东西两侧无法采样。因此异常排查点位 S33-1、S33-2 点位布置在了 S33 点位南侧与北侧 1m。采样点位 S33-1、S33-2 与 S33 点位的关系见下图 8.2-3。

S33-1 和 S33-2 采样深度为 0.5m/1.5m/2.0m/2.5m，合计送检土壤样品共计 8 个。具体砷检测结果见下表，详见附件 15。
